# RAPORT Z EKSPERTYZY TECHNICZNEJ

Obiekt: **Most drogowy nad Kanalem Ostrawica w m. Giżyn**

Droga: Droga powiatowa Giżyn - Młyny, km 0+017

Most drogowy w ciągu drogi powiatowej nr 1558Z w miejscowości Giżyn

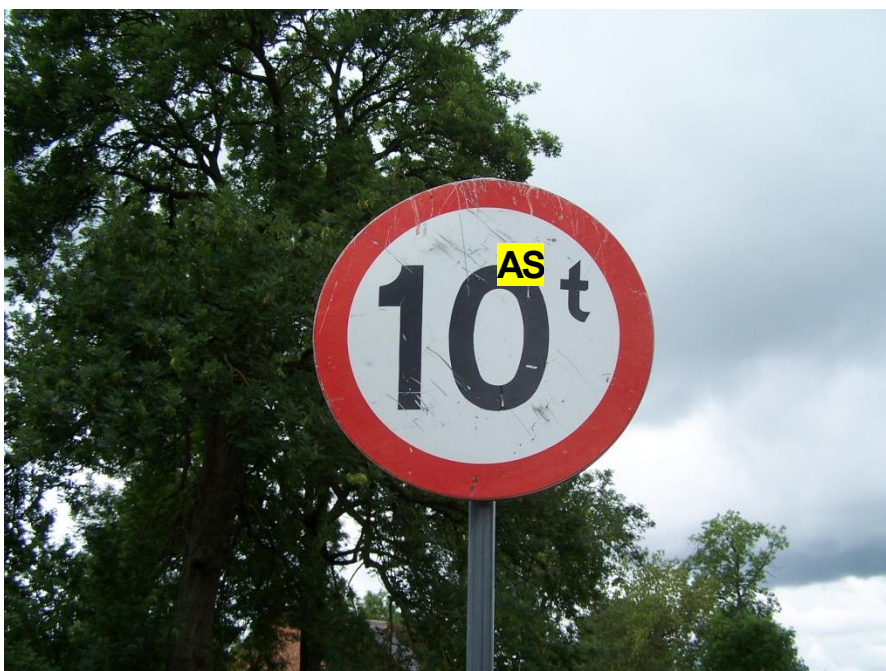
Fot. 4. Porysowana powierzchnia znaku drogowego przez przejeżdżające pojazdy

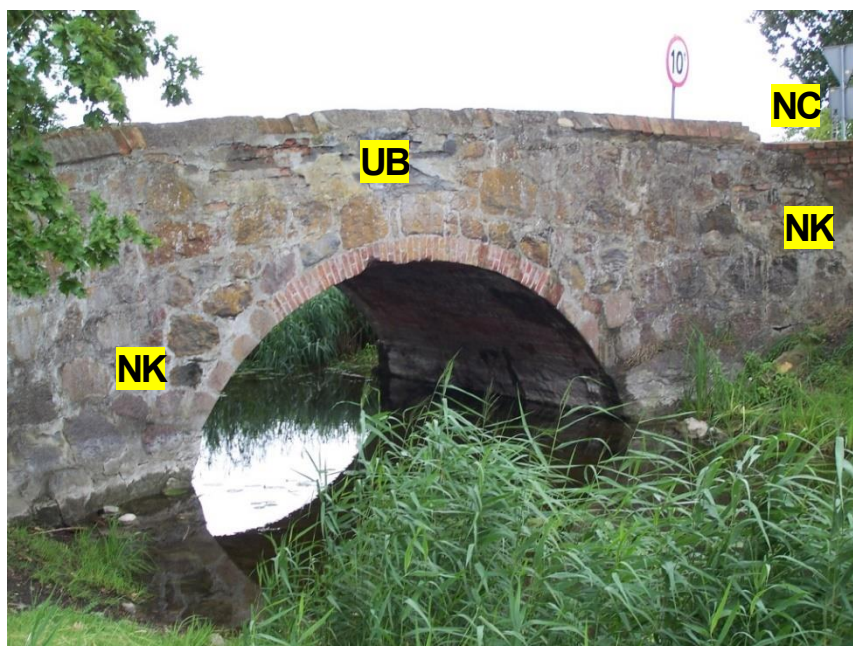
Fot. 5. Widok na elewację wschodnią mostu:

- przęsło ceglane ma krawędzie z bloków kamiennych do połowy wysokości
- wyszczerbienie cegły w strefie klucza, zacieki białe i mokre plamy
- woda kanału jest wolno płynąca, światło pionowe wynosi ok. 1,88 m

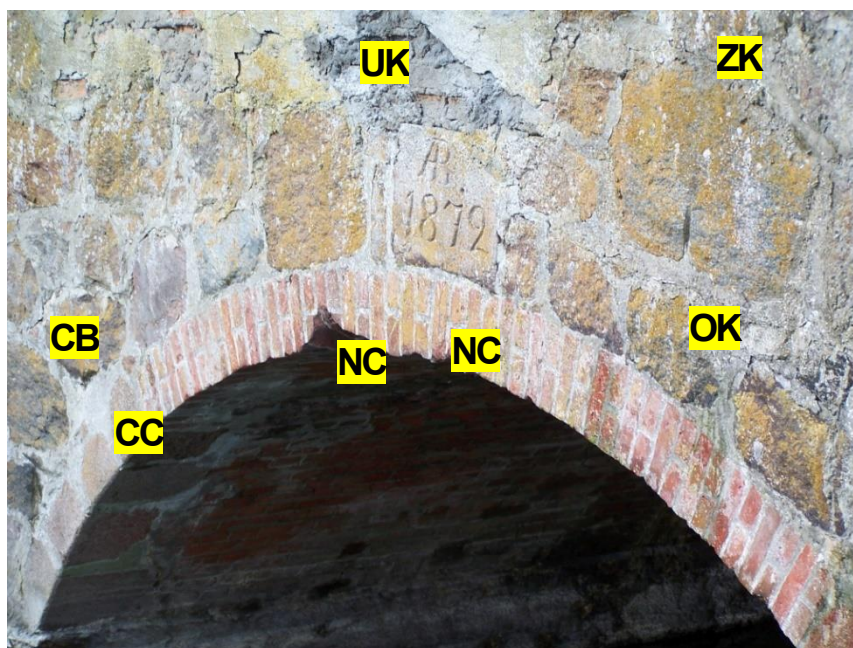
Fot. 6. Szczegół przęsła sklepionego j.w.:

stan niepokojący, występują przecieki i mokre plamy na powierzchni ścian czołowej i sklepienia, spód przęsła stan także z przeciekami

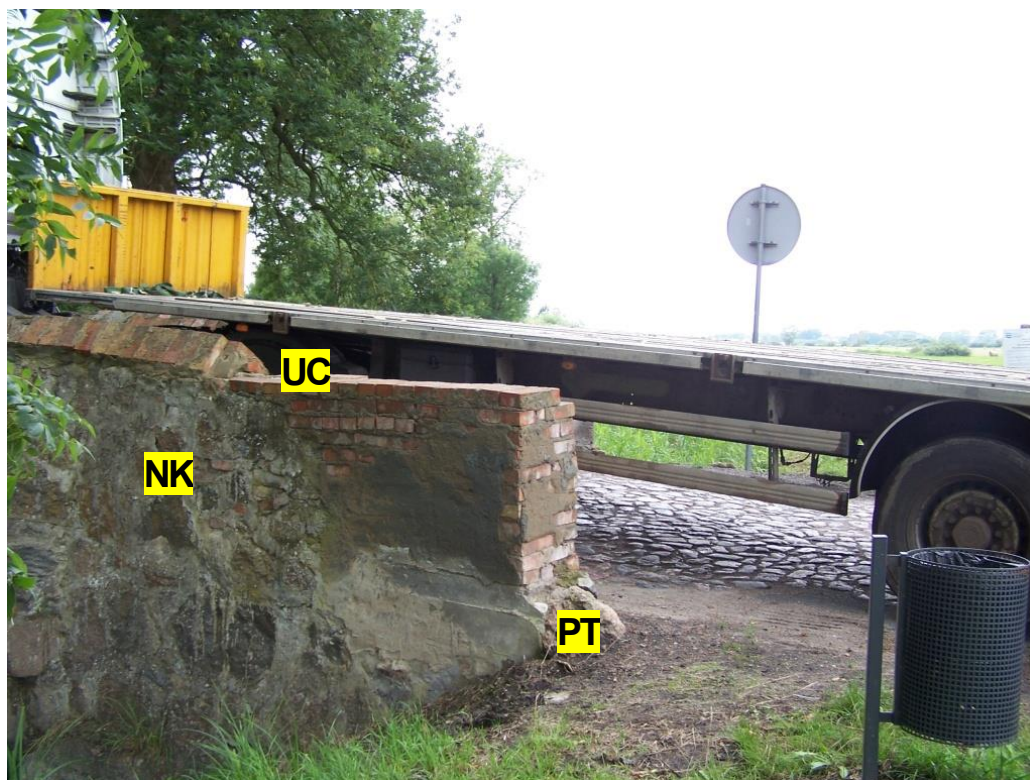
Fot. 10. Pojazd-naczepa jadący przez most w stronę Młynów (przejazd na wprost),  
Niedokończona naprawa zniszczonego skrzydła

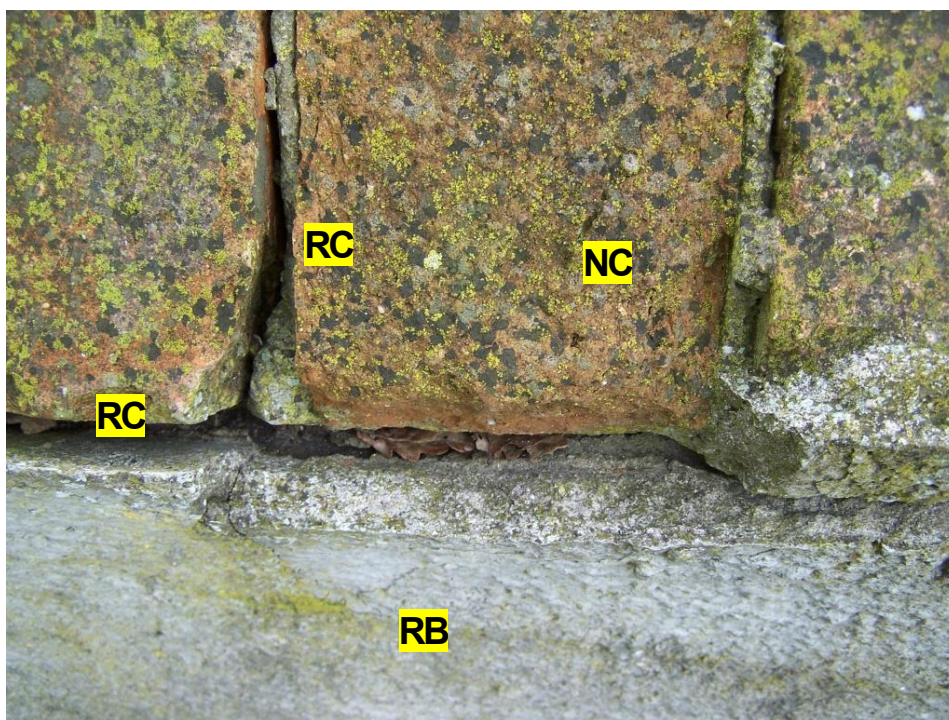
Fot. 17. Ubytki spoin w balustradzie ceglanej, zanieczyszczenie powierzchni
